エスロン最前線

新潟県中越沖地震でも高性能PE管の被害ゼロ 刈羽村の上下水道（布設延長約18km）で耐震性を証明 地震の脅威を物語るダク管路の変形と破損

中越沖地震が刈羽村を直撃 DIPなど水道180ヶ所が被災

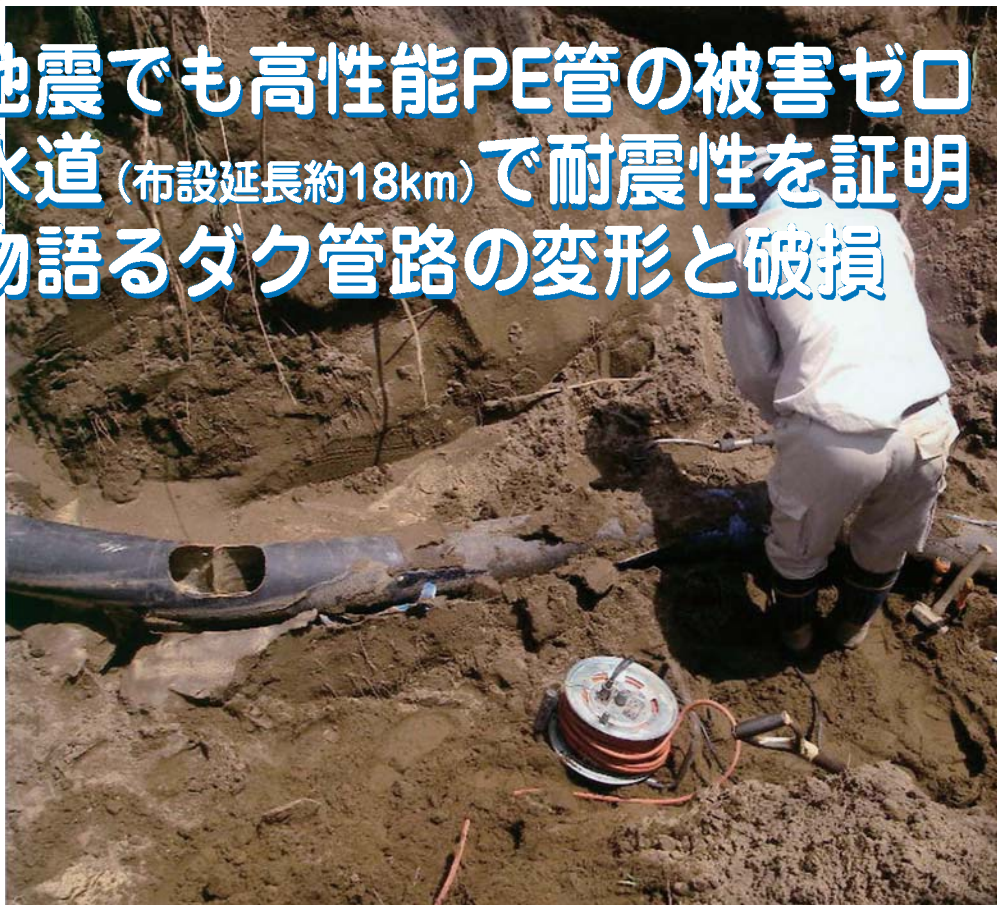
新潟県中越沖地震で変形破損したダクタイル鋳鉄管（刈羽村送水管の被害写真）

その刈羽村が経験した地震エネルギーの脅威を如実に物語るのが上に掲載のダクタイル鋳鉄管（K型150mm）の写真。前出地盤隆起付近の傾斜地（砂丘地）に水源から配水池への送水管として布設されていたもので、ダクタイル鋳鉄管の管路がS字状に変形し、管本体の一部が割れて欠け落ちているのがわかる。

それにしてもと思いつつ地震の怖さを如実に示すダクタイル鋳鉄管被害の写真に入っていると、「被災家屋が内陸に向かって押されたかたちで倒壊していたことなどからもわかるように砂丘地が内陸側に向かって水平方向に動き、急傾斜地では上からの力が加わることになって管をS字状に変形させ、管本体が割れて欠けることにつながったのでは」と推測して下さった。

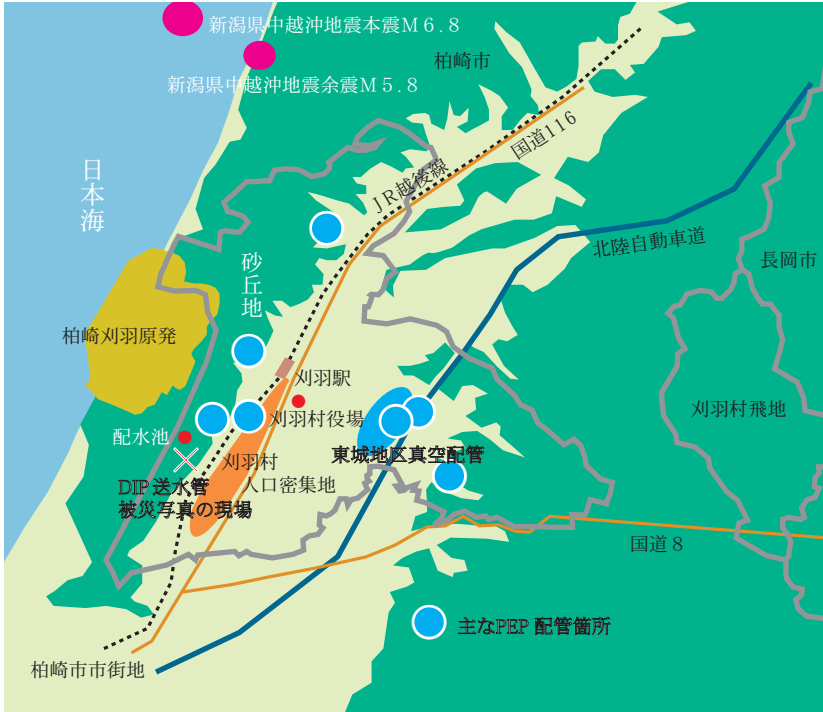
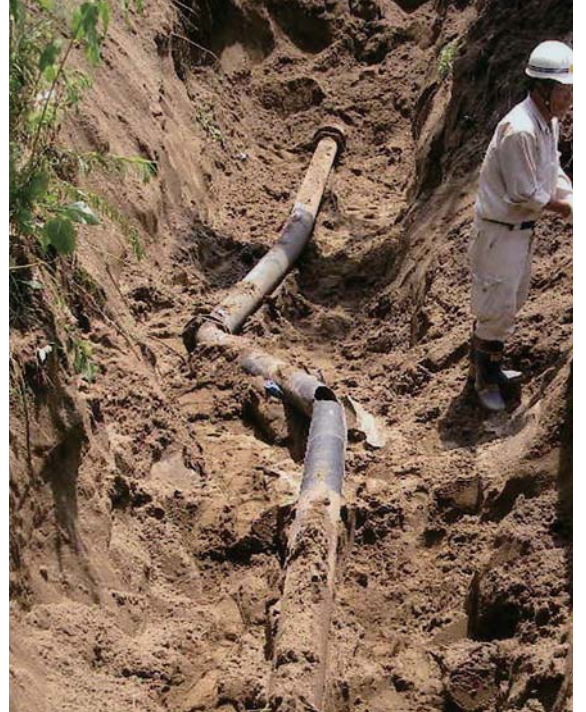
ダクタイル鋳鉄管の被害現場写真
