エスロハイパー NEWS

◆ エスロハイパー現場レポート『熊本地震 水道配水用ポリエチレン管被害調査』

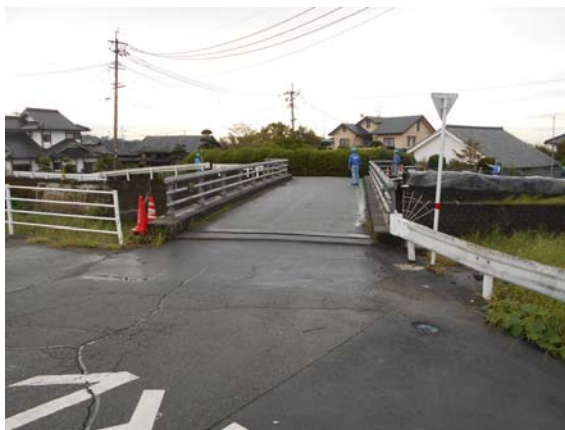
図1 益城町布設箇所(橋梁周辺)

最大震度7を2回観測した益城町を中心に水道配水用ポリエチレン管の布設箇所を事前に確認した上で、現地調査を行いました。結果、舗装面及び周辺地盤に亀裂や垂直変位等が発生していましたが、特に問題なく供用されていました。
