# 水道 News 現場レポート 7

## 台風21号の災害復旧にエスロハイパーが貢献！

台風21号の影響による土砂崩れで被災し、給水が停止した簡易水道の仮設送水管にエスロハイパー75Aが採用されました。

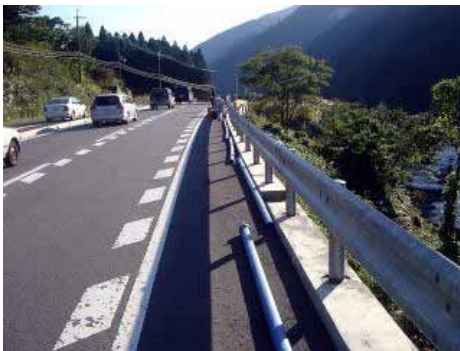
配管区間は、国道367沿い。国道367号線は、旧鯖街道にあたり、昼夜を通して、交通量が多い。

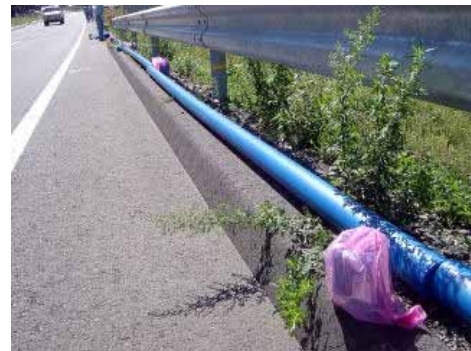
配管資材は路側帯に並べ、順次融着作業を実施。融着班は最大5班とし、固定金具(クランプ)は、各班4個ずつ準備。

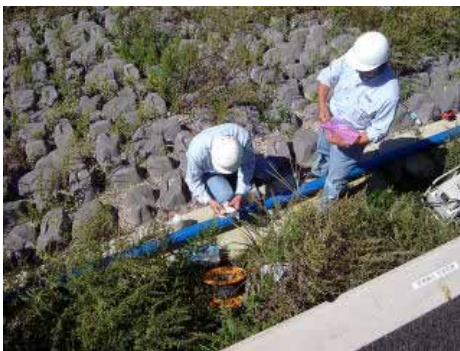
迅速かつ確実な作業が進む。各工程を選任化、分業体制を組むなど効率化を図り、施工時間は平均5分/箇所。

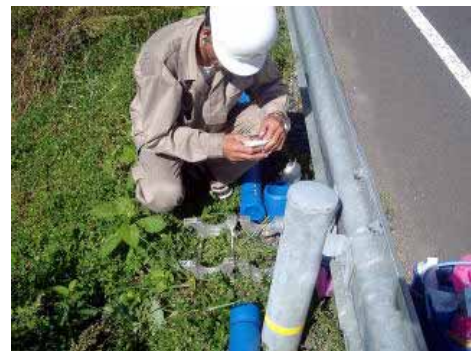
交通量の多い道路の路側帯では、ガードレールの外側での作業や、警備員による交通整理を実施することにより、事故防止に努めた。

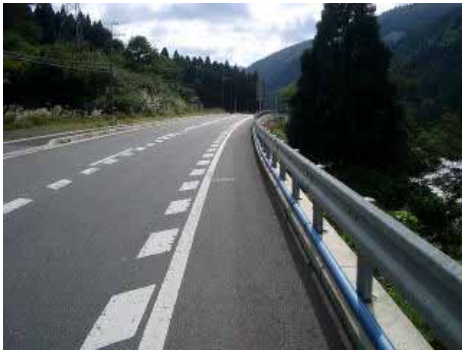
ポリエチレン管の柔軟性を生かし、道路に沿って、生曲げで配管を実施。曲がりくねった道で威力を発揮する。

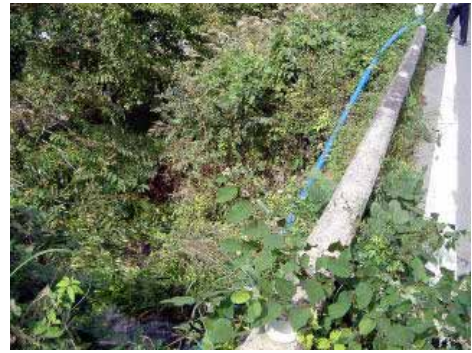
作業性の悪い区間では、先に接合した長尺管で配管。重量は約10kg/5mで、長尺管(15m)も数人で小運搬が可能。

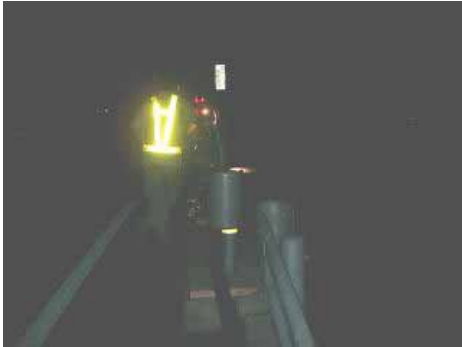
夜間の配管作業は、投光器を設置して実施。また、警備員による交通誘導を行い、作業員も反射材を着用するなど事故防止を徹底。

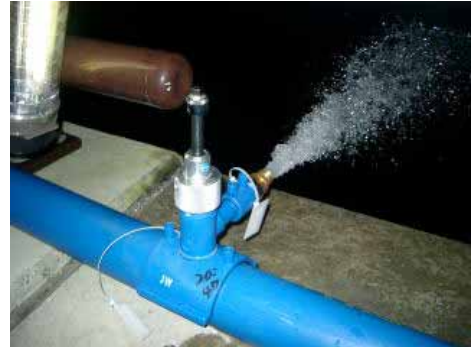
配管終了後、通水試験を実施。接合箇所は、250箇所以上に及んだが、いずれも漏水なく、EF接合の信頼性の高さを改めて実感。

**配管作業は、実質 12 時間 (9:00 ~ 22:00, 昼食休憩 1 時間除く) で終了。**

**1 箇所, 5m 当りの作業時間 (接合・小運搬) は、約 10 分であり、エスロハイパーの施工性を実証できました。**
